Ein seltener Oldtimer bereichert den AAA-Flottenpark

# Aeronca Sedan «reborn»

Die in der Schweiz stationierte Aeronca Sedan N1331H gehört neu zur Flotte der Antique Airplane Association of Switzerland.

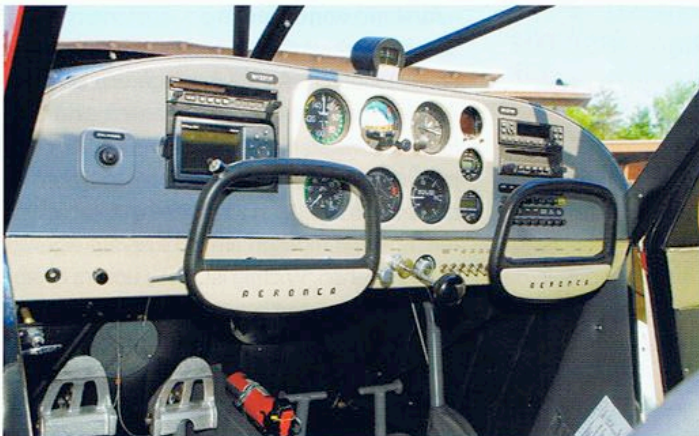
Blick ins heutige Cockpit. – Und so sah die N1331H im September 1981 aus, als die Sedan auf dem Privatstrip in Minnesota verunfallte.

Um ein dauerhaftes, faltenfreies Resultat zu ermöglichen, wurde der «Innenhimmel» anhand des alten, zerfallenen «Baumwollhimmels» mit luftfahrtzugelassenem Stretchmaterial rekonstruiert. Das gesamte Kabineninterieur wurde in Leder neu gefertigt. Um die heute erforderlichen Instrumente einzubauen, musste ein neu-

es, formgleiches Instrumentenbrett hergestellt werden. Rumpf und Leitwerk wurden komplett neu mit Stits Poly Fiber bespannt. Ebenso entstanden ein neuer Brandspant aus Chromstahlblech, eine neue Motorhaube, neue Luftleitbleche um die Motorzylinder, und sämtliche Motor-Bedienelemente wurden erneuert.

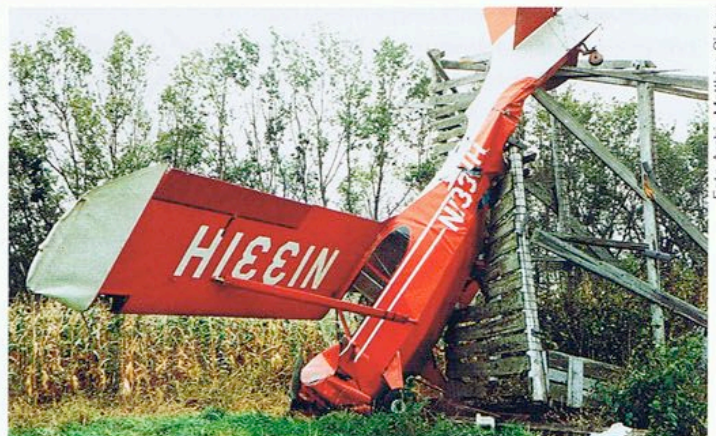
Die Geschichte der 21 Jahre früher verunfallten Maschine ist schnell erzählt: Peter Mikkelsen aus Lake Crystal, Minnesota, Farmer und leidenschaftlicher Jäger, benutzte die Sedan als Reiseflugzeug, aber auch als fliegende Plattform für die Jagd in Kanada. Bei einem Start im September 1981 auf seinem privaten Grasstrip brach die Aeronca seitlich aus und prallte in eine zur Lagerung von Mais erstellte Holzkonstruktion. Pilot und Passagiere erlitten leichte Verletzungen. Der Rumpf wurde schwer beschädigt und musste am Unfallort zerlegt werden. Im darauf folgenden Jahr wurden die Überreste an einen Berufspiloten aus North Dakota verkauft. Er beabsichtigte, die Sedan

Im Mai 2005 begannen die Arbeiten bei der Firma Air Restauration von Andreas Rombach in Hauptwil. Wie öfters, stellten sich schnell unvorhergesehene Überraschungen ein. Der zweite Ersatz-Rumpf war zwar unbeschädigt, aber leider von so starker Korrosion befallen, dass er nicht verwendbar war. Er diente jedoch für die Anfertigung einer Helling für den Wiederaufbau des Original-Rumpfes. Sämtliche, meist stark verwitterte Holzteile wie Bodenbretter, Rumpfspanten und Stringer mussten neu angefertigt werden. Steuerseile, Umlenkrollen, sowie alle Schrauben und Kleinteile, wurden durch Neumaterial ersetzt.

Einen grossen Arbeitsaufwand erforderte die Renovation der Tragflächen. Die während Jahren hausenden Mäuse hinterliessen ihre Spuren. Der gebrochene hintere Flügelholm musste fachmännisch gespleisst werden. Viele Beplankungsbleche wurden ausgebeult, die Querruder neu bespannt, und die Randbogen durch moderne Glasfaserteile ersetzt.
